第2回島根県災害対策本部会議の開催結果について

(島根県東部を震源とする最大震度5強の地震について)

島根県東部を震源とする最大震度5強の地震 に係る災害対策本部会議

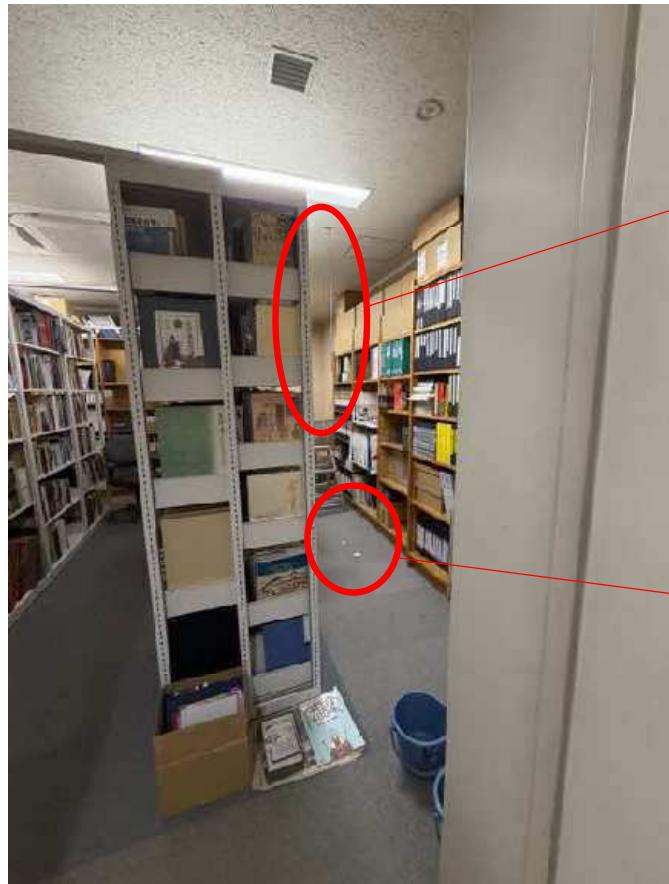
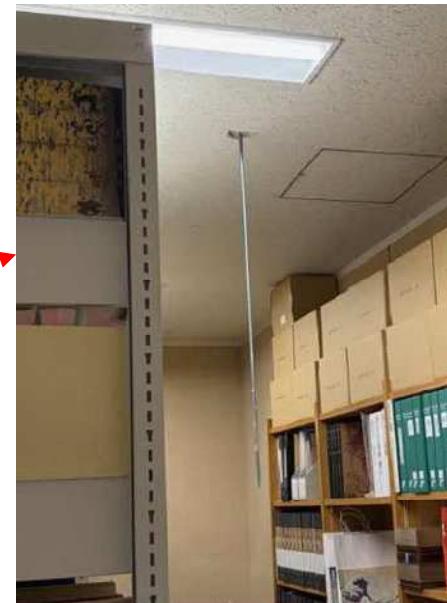
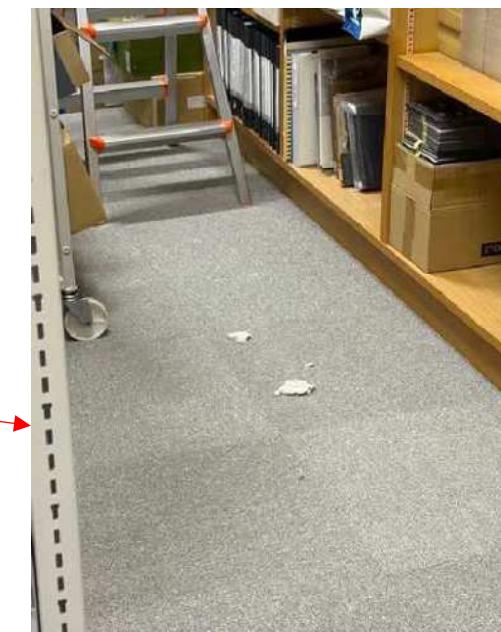
○県立美術館（松江市袖師町）

- ・ 2階旧AVコントロール室の天井を突き破って鉄棒が落下
- ・ けが人なし
- ・ 本日休館日

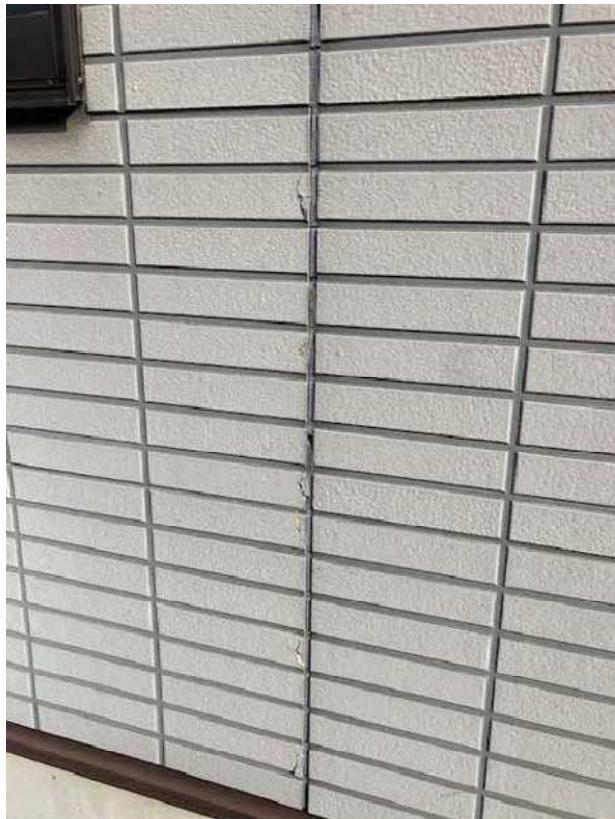
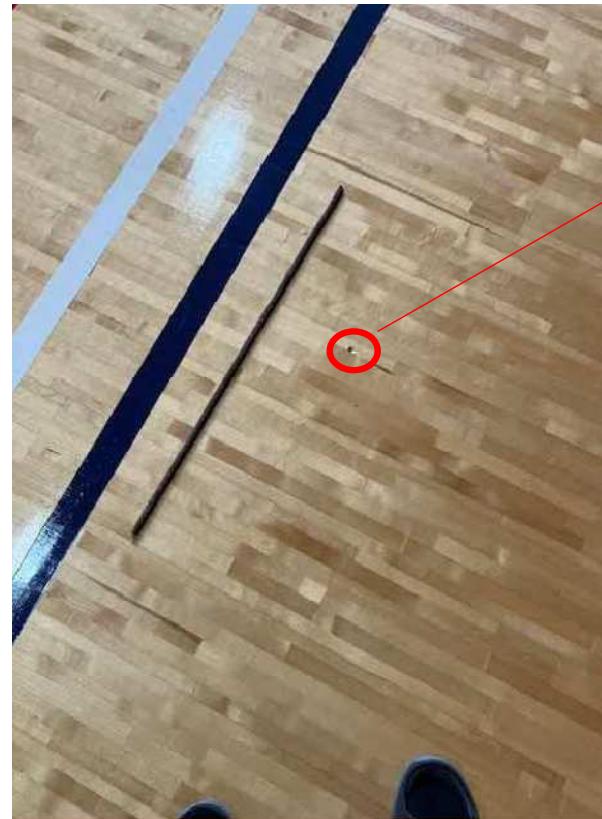
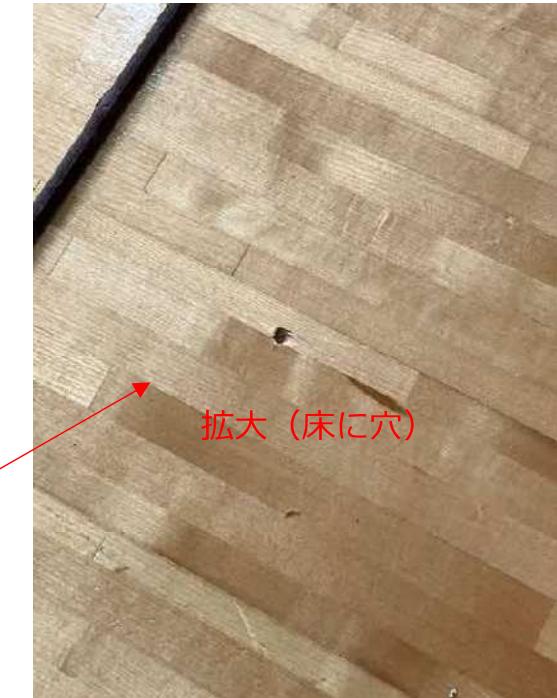
○県立はづらつ体育館（松江市上乃木町）

- ・外壁の一部がひび割れ
- ・アリーナ天井から鉄筋（約80センチ）が落下
- ・けが人なし
- ・発災後、臨時休館
