旧海軍大社基地主滑走路跡(出雲市斐川町)の遺構を確認

島根県教育庁埋蔵文化財調査センターでは旧海軍大社基地主滑走路跡の東端の解明を目的に発掘調査を実施しました。新たに遺構が確認されたので、調査成果を公開します。

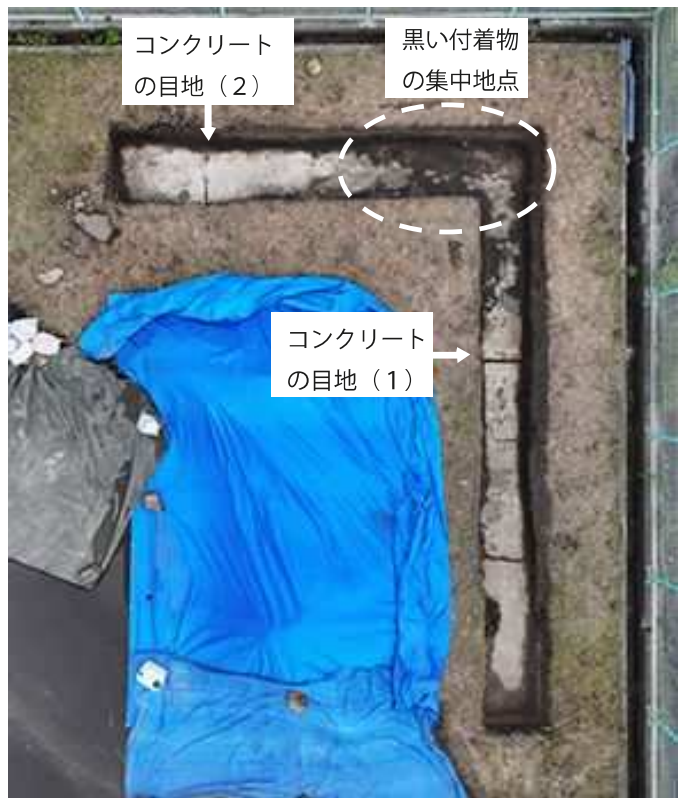
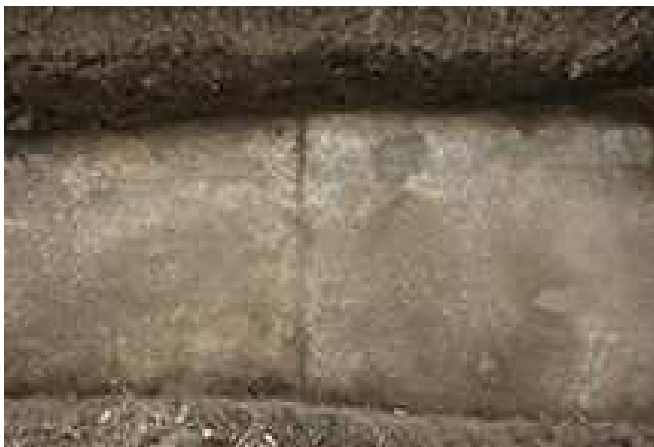
コンクリートの目地 (2)

- ① 滑走路跡のコンクリート舗装面の一部を確認
- ② コンクリート舗装面上で目地 (コンクリートを打つ時に設置した型枠の単位ごとに生じる切れ目) を確認
- ③ 目地の通っている位置から、主滑走路跡の東端位置が推定可能となった
- ④ コンクリート舗装面上で、過去の調査で確認できなかった黒色の付着物を確認

- ① これまでの調査で、コンクリート型枠の単位は 5 m×10m であることがわかっていました。今回検出した目地は最も東端のものとみられ、主滑走路跡の東端の位置が推定可能となりました。
- ② 黒色の付着物は、米軍撮影の 1947 年航空写真に写っているものと同一と考えられます。当時の主滑走路の管理状況を示す資料である可能性があり、サンプルを採取して成分を分析中です。

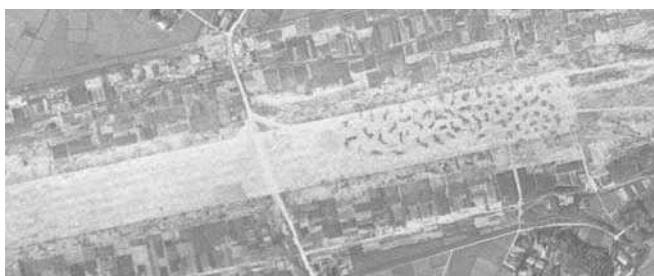
滑走路の東部にだけみられる黒い物体
(1947年米軍撮影 USA-R514-4-48)

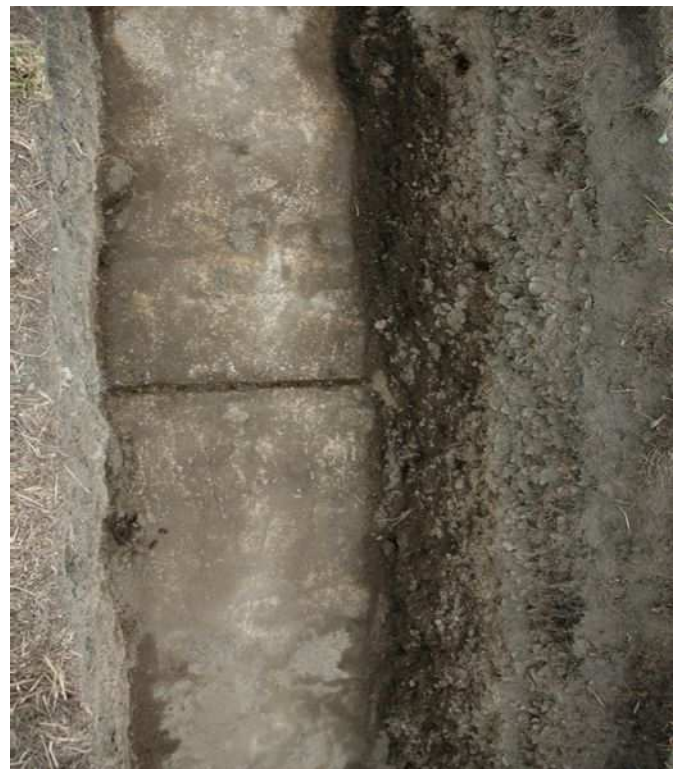
コンクリートの目地 (1)
