島根県立水泳プールにおける施設設備（水道子メーター）の不適切な管理及び事務処理（下水道使用料金の過少支払い）について

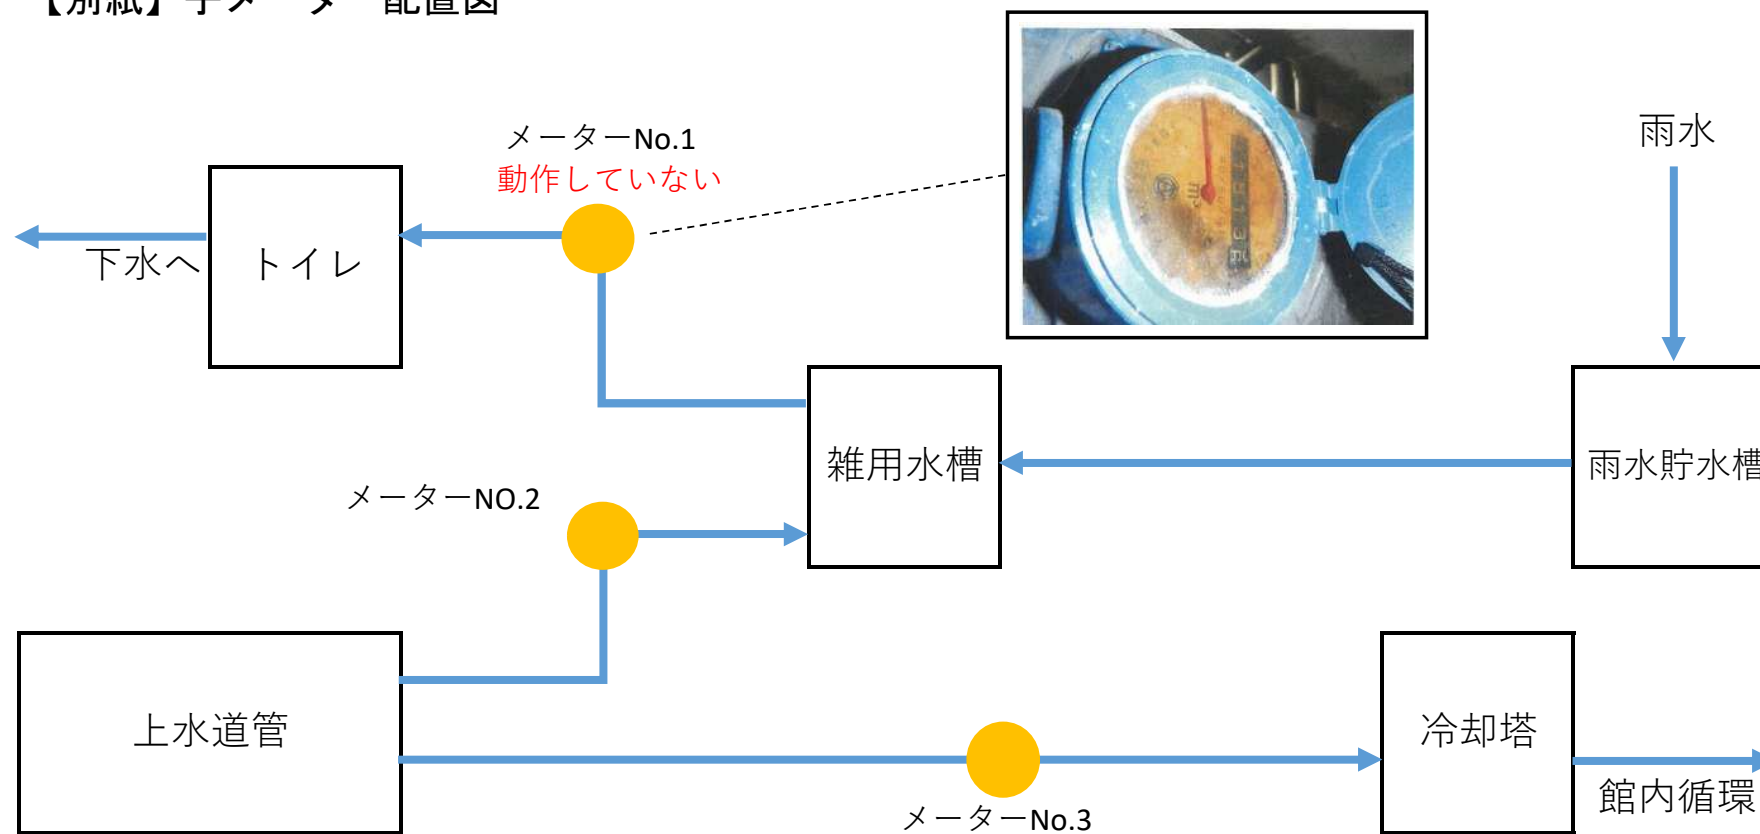
【別紙】子メーター配置図

島根県立水泳プール（以下、「プール」という。）で使用する水については、上水道のほか、施設内のトイレで雨水を一部使用しており、下水排水量を適切に算出するために、水道子メーター3台（以下、「子メーター」という。）を設置しています。【別紙】

- (1) 法定有効期間（8年）を超えて使用（3台全て）
- (2) 3台のうち雨水使用量を計量する子メーター1台（No.1）がH29.2月頃から動作しておらず、これ以降、松江市上下水道局に雨水使用量は0 m³として報告。これにより、雨水使用量が下水道使用料金に加算されず過少支払いが長期にわたり発生

- ・ 子メーター3台の交換を早急に実施します。
- ・ 松江市上下水道局へ不足分を支払う方向で調整しています。
（額の算定は、松江市上下水道局と今後協議）

- ・ 子メーターの管理台帳を作成し、法定有効期間を適正に管理します。
